# Réseau hospitalier du CHU de Limoges, France

- Type de projet :** Rénovation d'un établissement de santé, conversion de l'installation de débit constant à débit variable
- Lieu :** Limoges, France
- Produits utilisés :** IMI TA STAF, IMI TA STAD & STAP

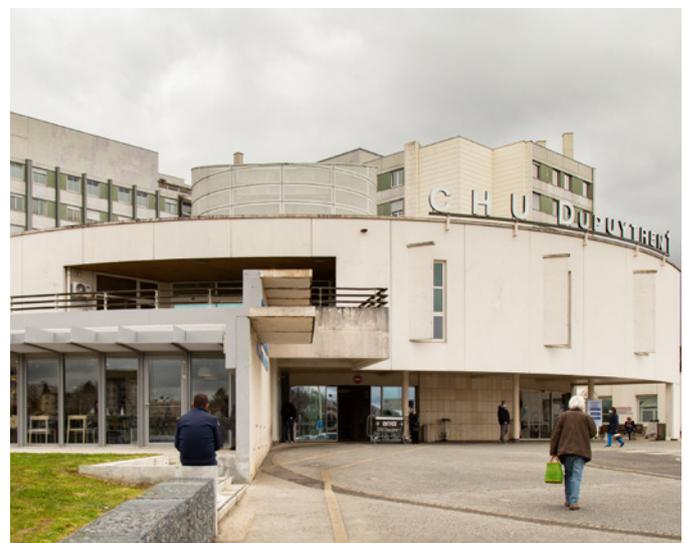
Figure 1 : Installation des régulateurs de pression différentielle

Une fois que l'analyse a permis de définir les actions requises, l'équipe IMI Hydronic a fourni une solution pour assurer l'équilibrage optimal du système en faisant passer la mise en oeuvre d'un débit constant à un débit variable en installant diverses vannes TA IMI (Figure 1).

Dans d'autres parties du système, les contrôleurs de pression différentielle IMI TA STAP/STAF ont été spécifiés pour assurer la stabilité de la pression pendant la variation du débit. Cette solution système a permis de corriger les inefficacités de pression et de puissance grâce à leur précision impressionnante et à leur facilité d'utilisation. La solution a également fourni au client un contrôle complet du système en permettant l'expansion de la puissance et la réduction du débit nominal dans les tuyaux. Cette régulation augmente l'efficacité énergétique du système en optimisant le transfert de chaleur à la production en maintenant la température de l'eau de retour à une valeur élevée. Pour garantir un équilibrage optimal du système une fois la rénovation terminée, des tests approfondis ont été effectués (Figure 2).
