M106 ajam Globo ventiilile

Kuulkraanid

Globo kuulventiilile DN 10 kuni DN 32

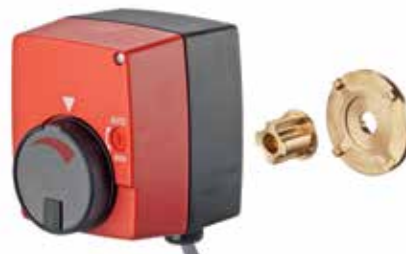
Lihtne paigadus Globo käepideme asemele. Kasutatakse On/Off-juhtimiseks kütte- või tarbeveeüsteemides. Ajamit saab kasutada ka koos ventiili termoisolatsiooni koorikuga.

- > **Lihtne järelepaigaldus**
Vahetades Globo käepideme vastu
- > **Kasutatakse ON/OFF juhtimiseks 230 V / 24 V**
Kütte- või tarbeveesüsteemides
- > **Sobib kasutada koos HEIMEIER isolatsiooni koorikutega**
Ajam jääb väljapoole isolatsiooni
- > **Käsirattaga**
Hädaolukorras käsitsi juhtimiseks

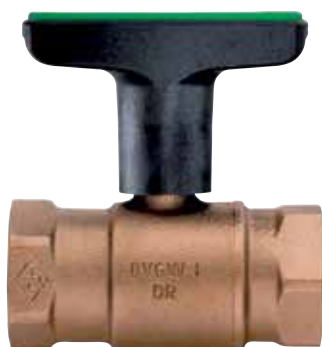
Globo kuulventiil

Ehitus
